令和 5 年 6 月 28 日
参事官（建築企画担当）付

特定天井に係る定期調査・点検に関する情報提供

「天井耐震診断報告書」調査研究の結果について

特定天井の定期調査について（技術的助言）

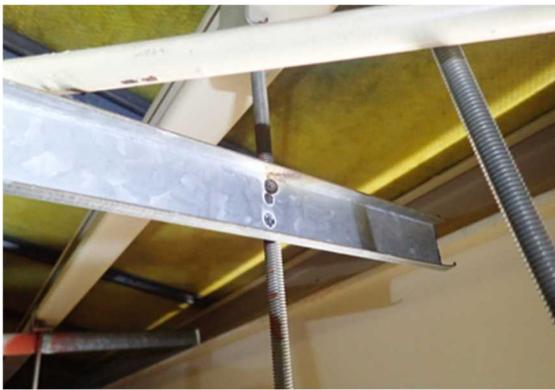
対象とした185施設（調査室数は303室、点検箇所は859か所、このうち、特定天井に該当するものは227室、点検箇所は682か所）で、75%以上の箇所で何らかの損傷・劣化を確認した。その種類は、天井下地材の錆、クリップやナットの緩み・外れで、損傷・劣化全体（1,351か所）の半分近くを占めていた。また、地震で多くの被害を受けた熊本市や大阪市の周辺で、クリップの緩み・外れの割合が他の地域よりも大きくなっていった。

天井下地材の錆

今回の調査では、クリップやナットといわれる部材の緩みや外れが、損傷・劣化全体の1/4以上で生じており、直ちに天井落下につながる要因とはいえないが、一定の不具合が見つかったことは、それなりに深刻に受け止めるべきであり、まずは定期的な調査を行い、見つかった不具合の修繕を行うことが、既存建築物の天井の安全性を一定程度のレベルに維持することに寄与するといえよう。

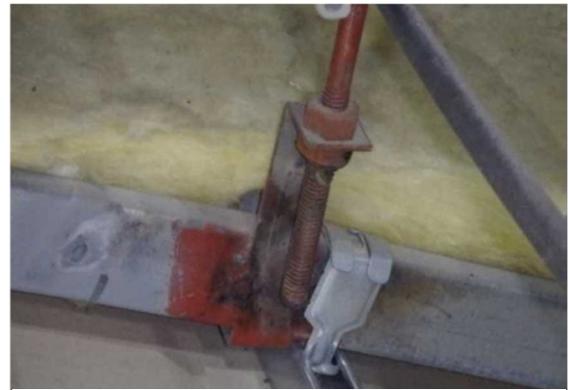
天井下地材の錆

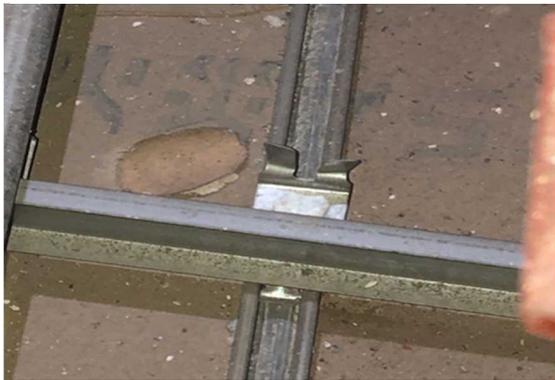
クリップの緩み・外れ

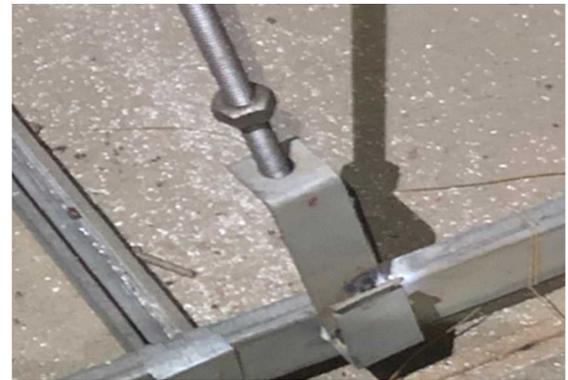
ナットの緩み・外れ
